# 중산간 지역 소규모 급수시설 현대화 사업

## 산골 모래샘 (mountain valley sand spring) 설치사업

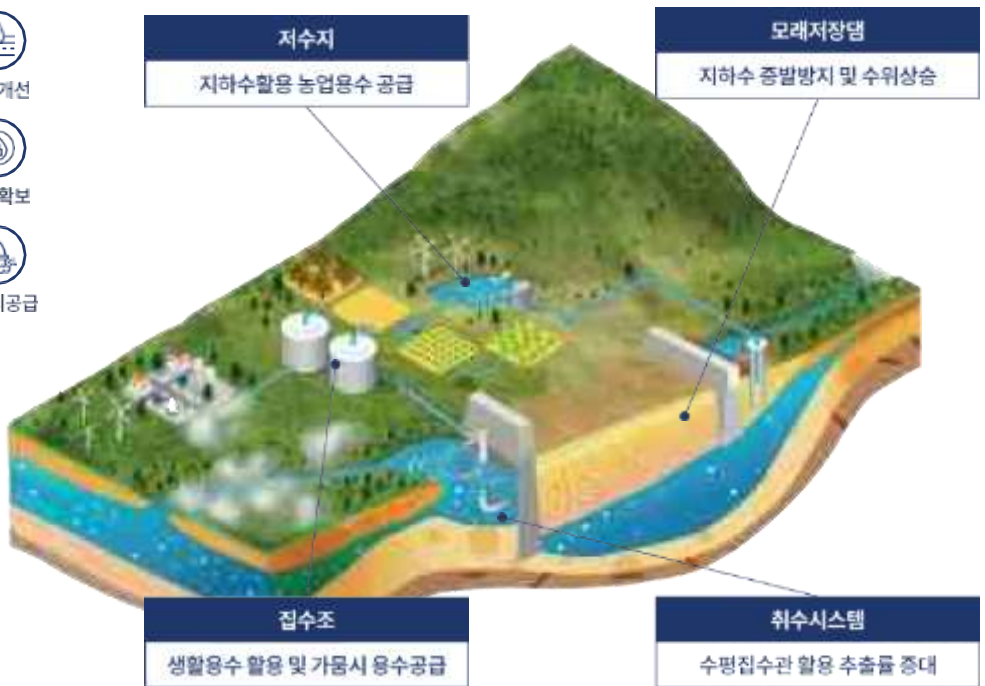
증발방지

수질개선

수원확보

가뭄시공급

### 샌드댐 개념

- 주로 아프리카 건조지대에서 충적층에 저장된 물을 활용하는 샌드댐을 국내 산지에 응용 (소규모 급수시설 대체)
- 평수기에 모래속에 저류하여 증발방지, 모래의 자연여과에 의한 수질개선효과 등 장점을 활용하여 가뭄시에도 안정적 공급

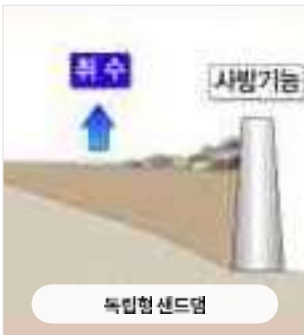
독립형 샌드댐

- 사방기능과 취수함의 역할을 동시 수행
- 퇴적물로 인한 취수량 저하 막도 문제 발생
- 유지관리비용 고가(주기적으로 재설치)

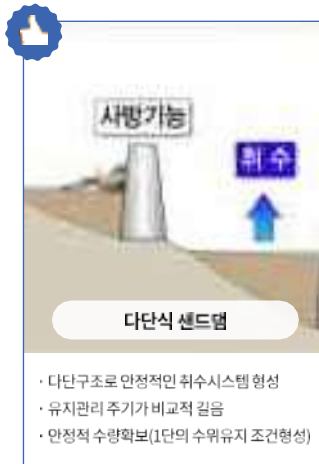
다단식 샌드댐

- 다단구조로 안정적인 취수시스템 형성
- 유지관리 주기가 비교적 길음
- 안정적 수량확보(1단의 수위유지 조건형성)

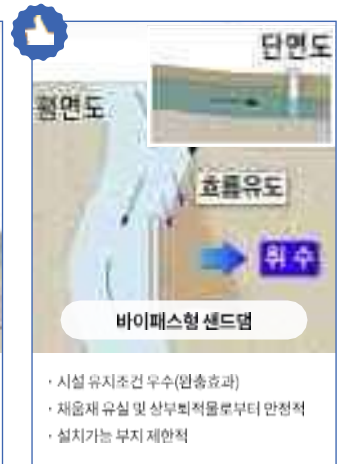
바이패스형 샌드댐

- 시설 유지조건 우수(원충효과)
- 재운재 유실 및 상부퇴적물로부터 안정적
- 설치가능 부지 제한적

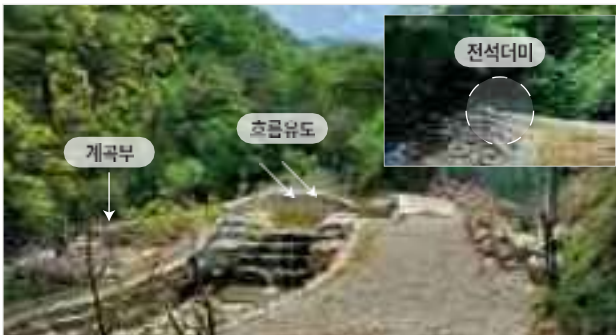
- 기존 취수원 유지, 하도 흐름유도 방식(바이패스형)으로 샌드댐 시공
- 전석더미(버트레스 효과)를 활용하여 유송잡물 및 토석류 유입을 방지하고 부지의 안정성 확보

위 치	춘천시 북산면 물로리
유 형	바이패스형 샌드댐
용 도	소규모 급수시설 대체
규 모	12m×18m×2m (W×L×H)
저 류 량	92㎡
공 급 량	100~300㎡/일
급수인구	25세대(50명)

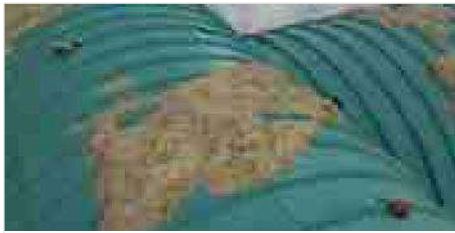
기존 PE Screen (타공형 유공관)

- 5% 미만의 낮은 개공률로 인한 취수량 부족
- 여재층 부재로 인한 박힘 현상 발생 (유지관리 기간 짧음)

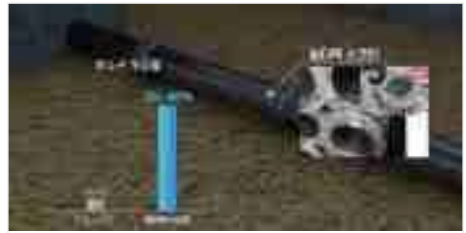
개선 Filter Pack Screen (슬롯형 스크린)

- 25~40% 수준의 높은 개공률로 취수조건 우수
- 여재층을 포함하여 콜로이드 안정제 (유지관리 조건 우수)

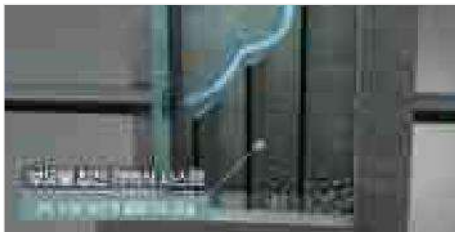
- 집수정 내 완속여과 격벽 시스템 적용
- 자연여과를 통한 집수된 응수의 수질개선

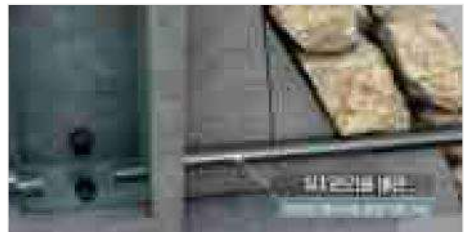
- 스크린 및 재물제거 막힘현상 발생시 유지관리가 용이
- 워터젯, 에어시정 등 취수관 유지관리 공법 모두 적용가능

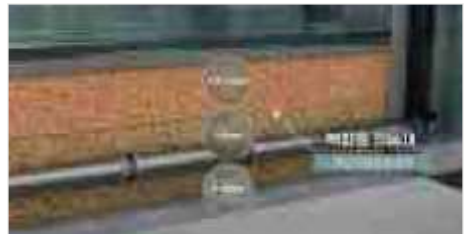
개선 다단 복합층 구성

- 입경 0.8~5mm 복합층의 경우 탁도저감에 효과적
- 샌드댐의 제원을 고려하여 3층 구조의 다단 복합층으로 설계
